A.3 Granada - 2004 - Huracán Ivan y huracán Emily

Estudio de caso:

Granada

Huracán Ivan (cat. 4)
y huracán Emily (cat. 1)

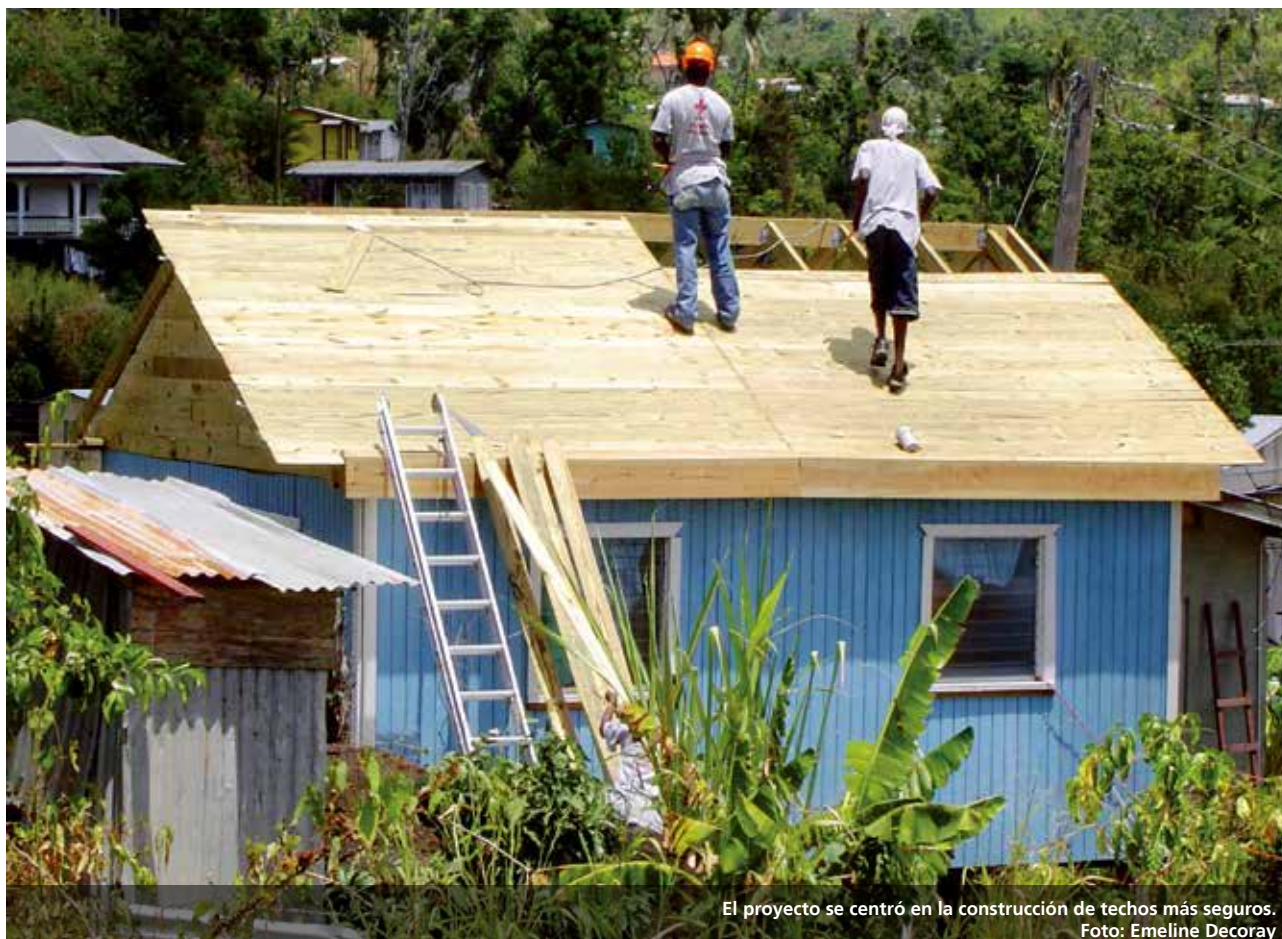
El proyecto se centró en la construcción de techos más seguros.
Foto: Emeline Decoray

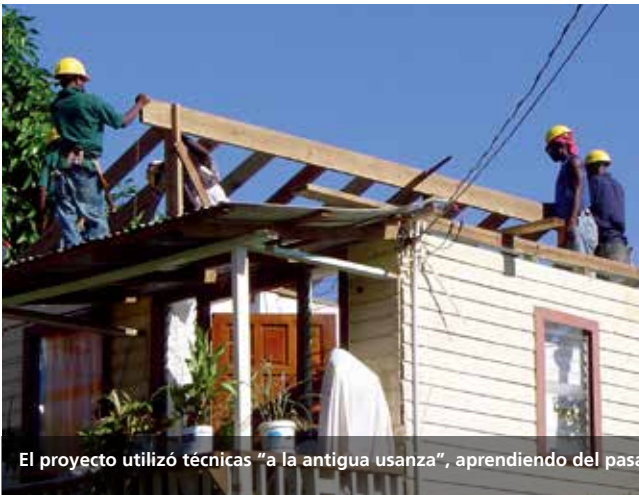
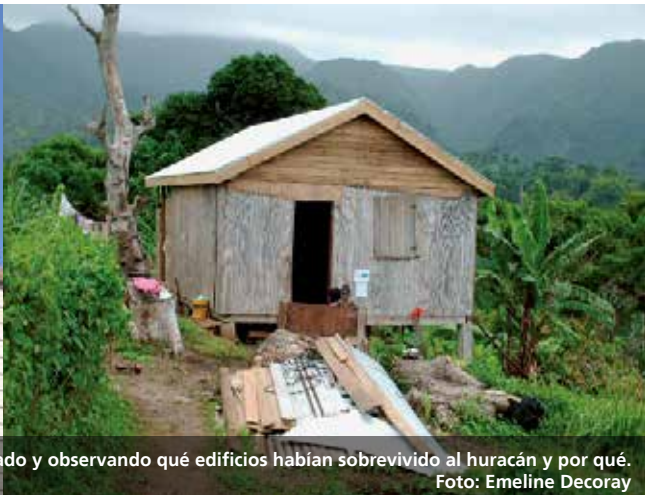
El proyecto utilizó técnicas “a la antigua usanza”, aprendiendo del pasado y observando qué edificios habían sobrevivido al huracán y por qué. Foto: Emeline Decoray

Las técnicas aplicadas en la reconstrucción de techos y el refuerzo previo de las viviendas eran técnicas “a la antigua usanza” que habían resistido al huracán Ivan. Las viviendas de madera “a la antigua usanza” resistieron los fuertes vientos mejor que las nuevas, incluidas las de hormigón.

Las viviendas se reforzaron, por ejemplo, duplicando los montantes en las esquinas y alrededor de las puertas y ventanas, apuntalando las esquinas en ambas direcciones, fijando las vigas del suelo a los pilares y sujetándolas a los cimientos con cintas de refuerzo metálicas. En las viviendas de menor tamaño se instalaron techos a dos aguas con una inclinación de 30 grados y aleros de 25 centímetros. En las de mayor tamaño, se construyeron techos a cuatro aguas.

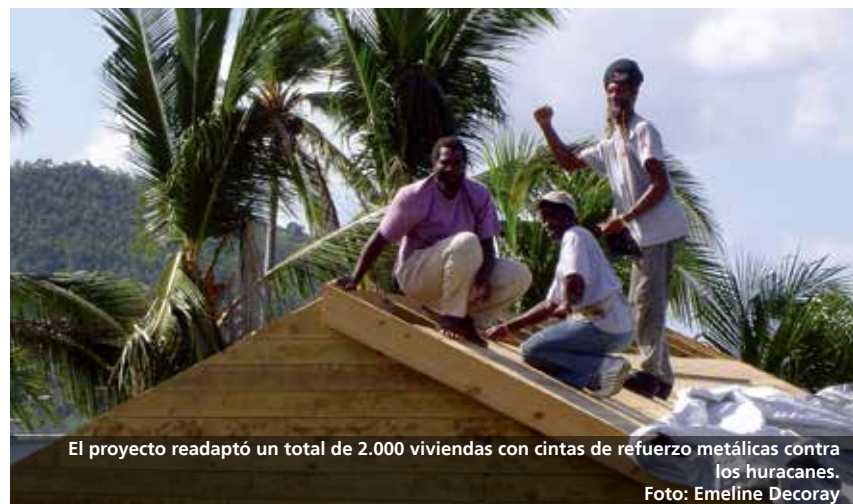
El proyecto readaptó un total de 2.000 viviendas con cintas de refuerzo metálicas contra los huracanes. Foto: Emeline Decoray
