دراسة حالة

الأزمة	عملية الموصل، الفترة من 17 تشرين الأول/أكتوبر 2016 حتى تموز/يوليو 2017 (رغم استمرار النزوح)
إجمالي الأشخاص النازحين	أكثر من 170000 أسرة (1021476 فرداً) الفترة من 17 تشرين الأول/أكتوبر 2016 حتى 29 حزيران/يونيو 2017
مواقع المشروع	ناحية القيارة، منطقة الموصل، محافظة نينوى
المستفيدون من المشروع	17500 أسرة (105000 فرد)
نواتج المشروع	إنشاء موقعين للطوارئ بسعة 10000 و7500 أسرة
حجم المأوى	24 م ² خيمة قياسية حسب معايير الحكومة مقاس 4 × 6 م
كثافة المأوى	3.5-4 م ² لكل شخص
تكلفة المواد	1200 دولار أمريكي لكل أسرة (تشمل التقديرات سعر الخيمة وتكاليف التركيب)
تكلفة المشروع	1700 دولار لكل أسرة
	* العدد التراكمي للنازحين داخلياً جراء عملية تحرير الموصل في الفترة من 17 تشرين الأول/أكتوبر 2016 حتى 29 حزيران/يونيو 2017. المصدر: مصفوفة نتج النزوح.

ملخص المشروع

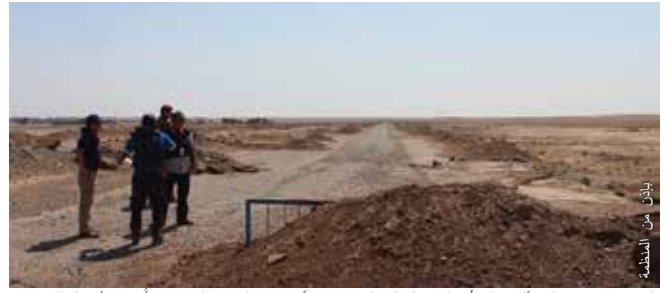
قبل الانتهاء من إزالة الألغام، لم يكن الوصول إلى المواقع متاحاً إلا عبر المحيط الخارجي. أُجريت أعمال التخطيط عن بُعد من خلال الرصد ويفضل صور الأقمار الصناعية.

إلى أن تكتمل إزالة الألغام، وبسبب التلوث المحتمل بالألغام الأرضية، يسهل الوصول إلى الطرُق المحيطة فقط، ولا يُسمح للموظفين بالدخول إلى وسط الموقع. أُستخدِمت صور القمر الصناعي عالية الدقة لتخطيط الموقع عن بُعد.

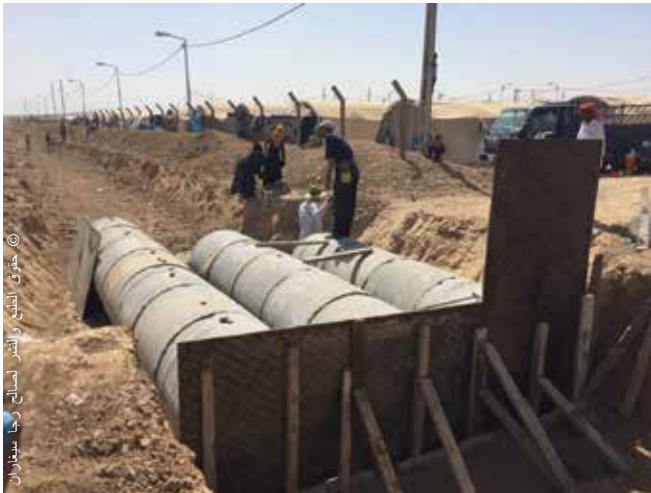
تعرّض أحد المواقع للأمطار الغزيرة وحدثت فيه فيضانات طفيفة في خلال فصل الشتاء. في عام 2018، خُصِّنت قنوات صرف مياه العواصف وقنوات المجاري.

في عام 2017، بعد سقوط كميةٍ غير مسبوقه من الأمطار، غمرت المياه القطاعات المنخفضة في المواقع بشكلٍ رئيسي بسبب فرط إشباع المياه من موقعٍ مجاور والقنوات السفلية سيئة البناء في الأحياء السكنية المحيطة.

وُسِّعت شبكة صرف مياه العواصف لاحقاً في أوائل عام 2018، بعد بناء خمسة مواقع جديدة حول موقعٍ مدرَّج الطائرات في قاعدة القيارة الجوية. تألفت هذه الشبكة من قنواتٍ ترابية واسعة مزوّدة بحواجز واقية وقنواتٍ سُفْلِيَّة خرسانية كبيرة.

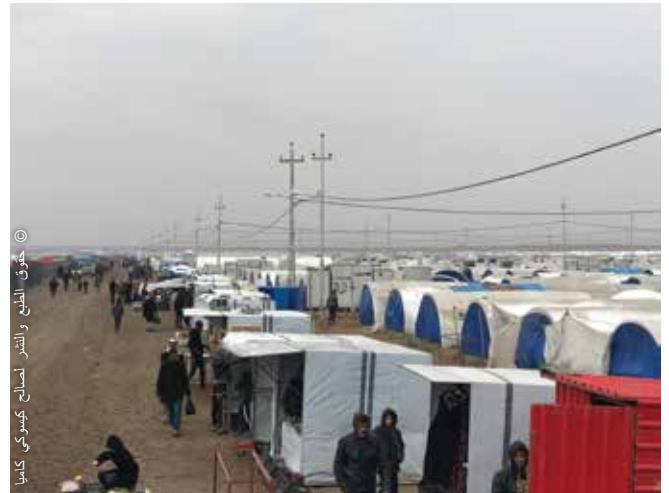
في أقل من ستة أشهر، خُصِّت قدرة استيعابية بلغت 17500 أسرة في موقعين. خُصِّت الطُّرق الرئيسية للمتاجر الصغيرة وتخزين المواد.

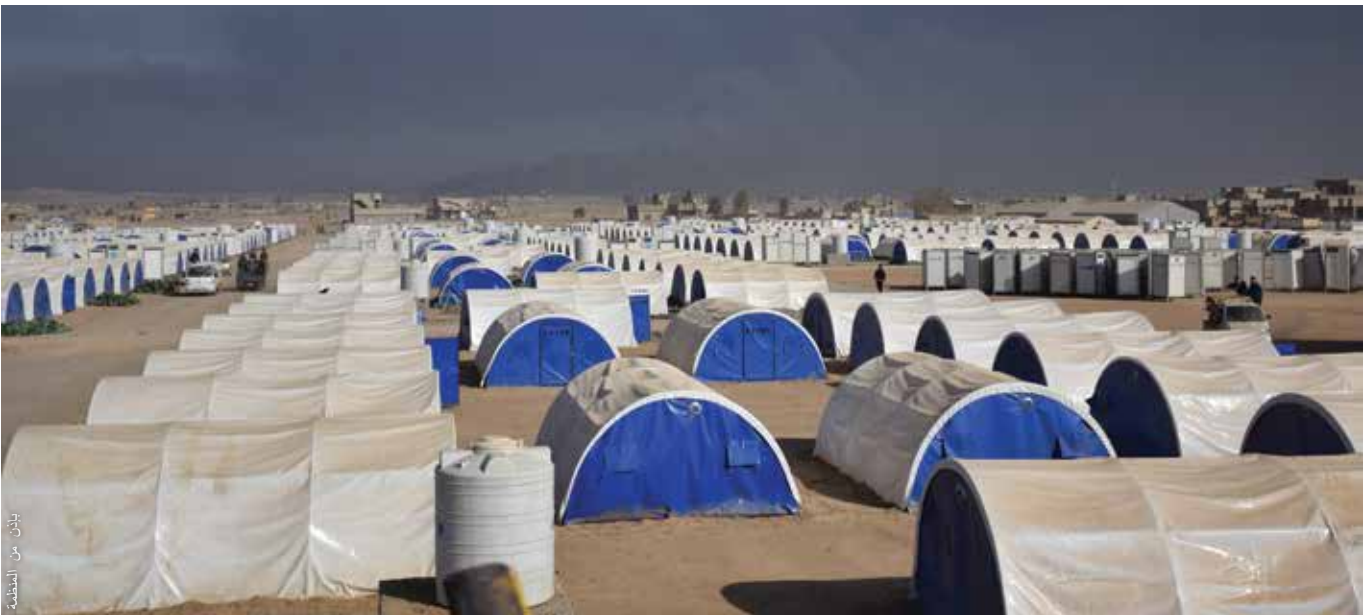
نُصِّبت خيامٍ قياسية حسب معايير الحكومة بمقاس 6×4 م في المربعات المُجمَّعة التي يحتوي كلٌّ منها على 20 خيمة. كانت المساحة المخصصة للتوسُّعات قليلة جداً، لكن بعد انتقال الأسر، أُجريت تحسينات على أرض الواقع وركِّبت مرافق الكهرباء. يمكن للشركاء بعد ذلك بناء مرافق الخدمات في مربعاتٍ محددة مخصصة مسبقاً في خطة الموقع.

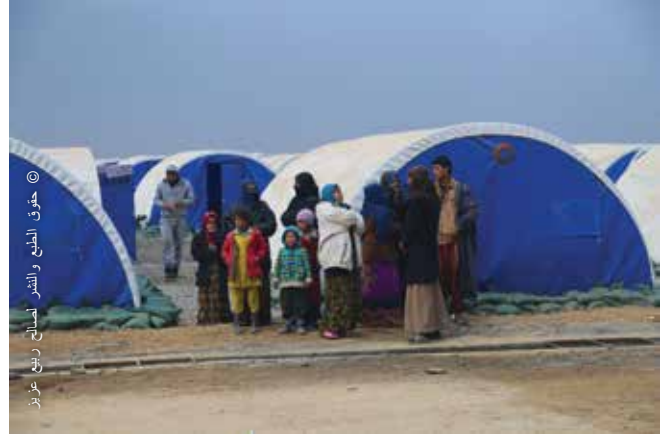
باستخدام نهج التسوية السريعة، تم إيواء الأسر قبل إنشاء جميع المرافق والبنية التحتية. أُضيفت الحصى في مناطق المأوى والطُّرُق المحفورة بعمق 20 سم انخفاضاً عن المربعات لمنع الفيضانات.

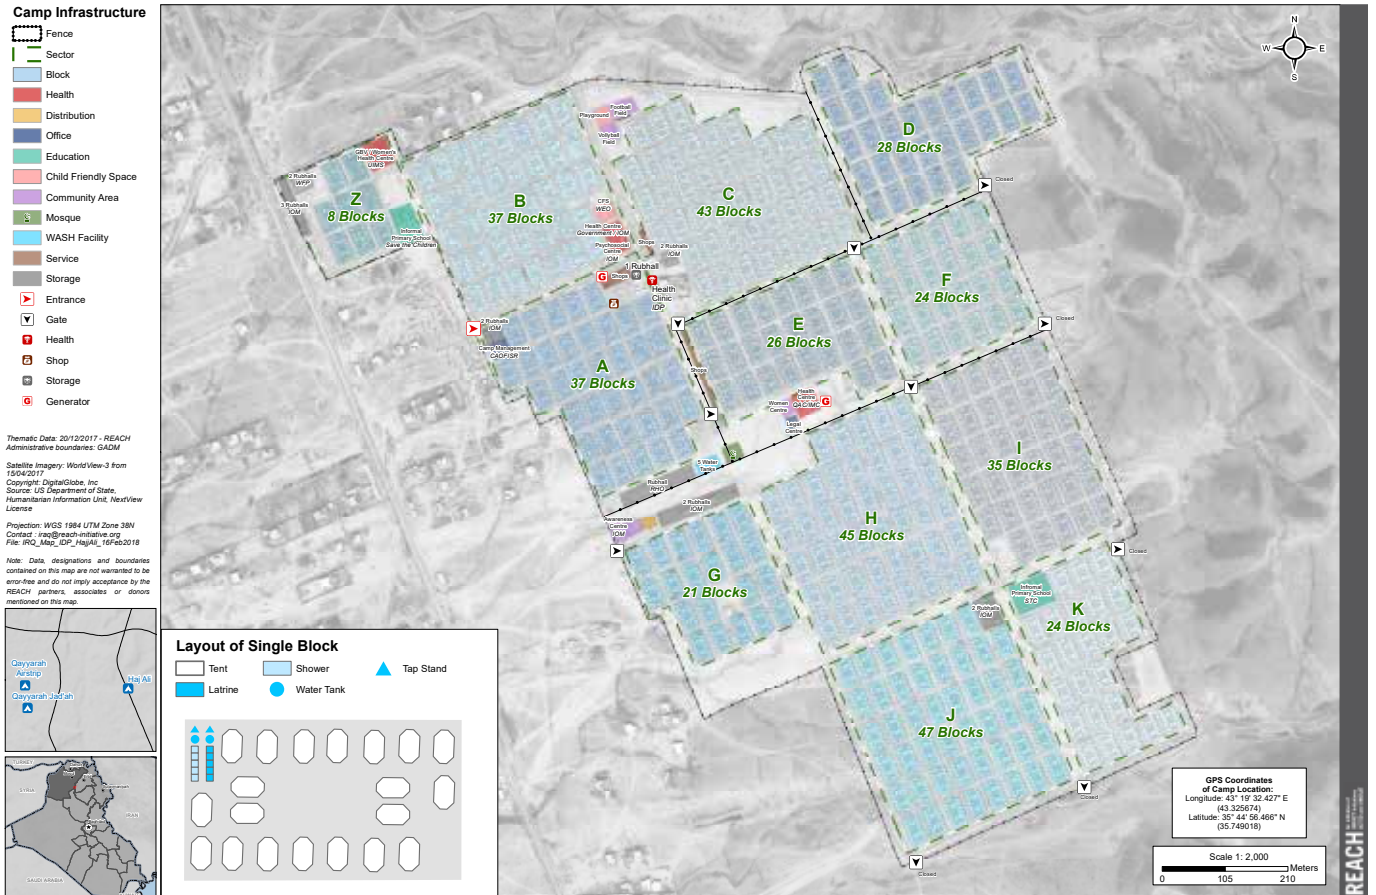
IRAQ - Hajj Ali Camp

General Infrastructure - Updated 20 December 2017

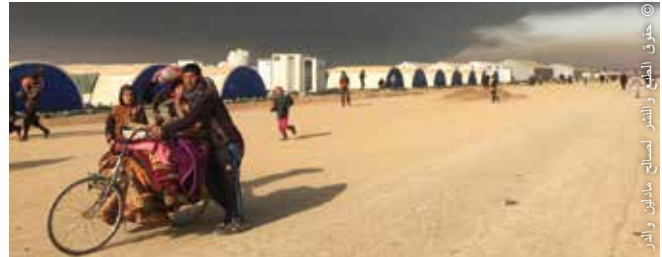
وجد 105000 نازح داخلياً فروا من الموصل مأوى لهم في الموقعين. بعد حوالي عامين، لم يكن غالبية سكان الموقع يعتزمون العودة إلى منازلهم بعد.
