## ÉTUDE DE CAS

## SOUDAN DU SUD 2018 / CONFLIT (PDI)

**MOTS CLÉS :** Planification de site, remise en état de site, construction d'abris, coordination, participation des communautés

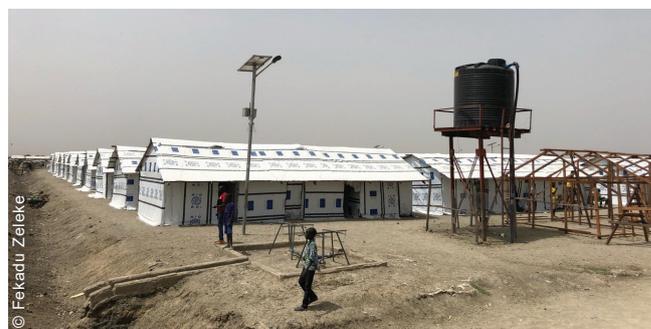
Le projet a remis en état une section du site de protection des civils de Malakal en adoptant une approche par étapes.

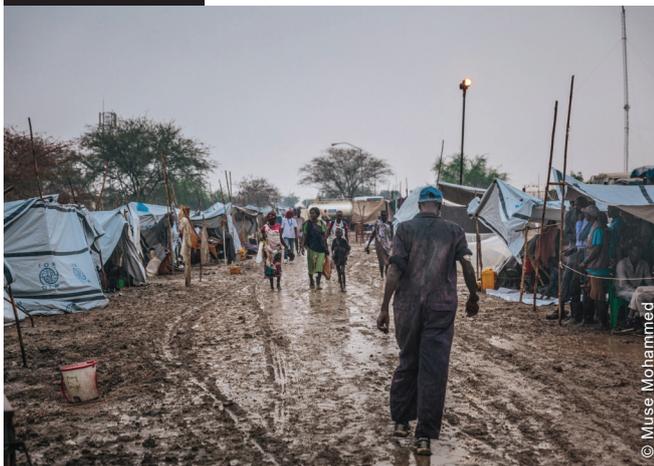
Les conditions dans le site de protection des civils de Malakal étaient particulièrement difficiles, surtout après les nouveaux afflux de population en 2017 et pendant la saison des pluies.

Avant la remise en état, le site offrait de très médiocres conditions d'hébergement et était surpeuplé, ce qui provoquait des risques en matière d'incendie et de sécurité pour les résidents.

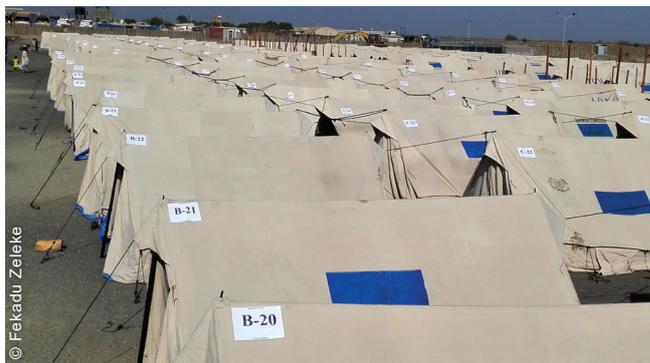
Un site de transit a été mis en place à côté de la section 4 et a permis de réinstaller progressivement les personnes et de nettoyer des zones de l'ancien site. En raison de sa petite taille, le processus de réinstallation et de remise en état a été lent.

L'organisation A a mis en place un site de transit comportant 459 tentes et des espaces de stockage dans une zone vacante adjacente à la section 4. En coordination avec les partenaires du secteur de l'eau, de l'assainissement et de l'hygiène (EAH), elle a mis à niveau les latrines et les installations sanitaires existantes, et construit quatre espaces communs et cuisines collectives.

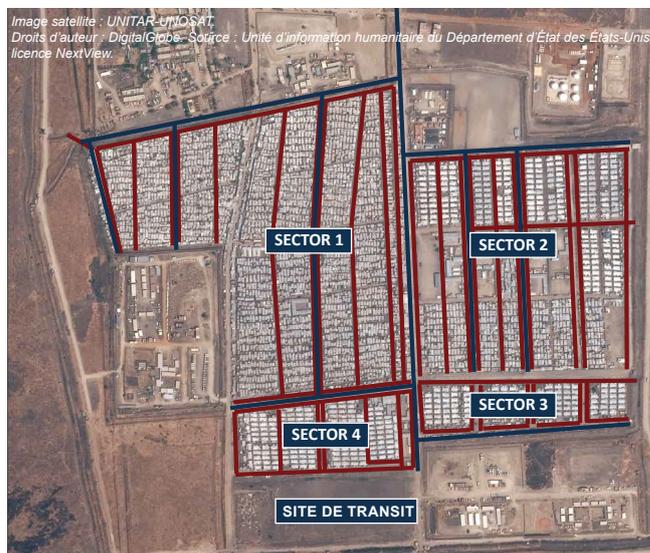
Carte montrant les drainages (en rouge foncé) et les routes (en bleu foncé) remis en état dans le cadre de l'amélioration du site. Cette étude de cas s'intéresse à la section 4 du site.

Dans les blocs dont les habitants avaient déjà déménagé, les anciens abris ont été démolis et le site a été nettoyé, principalement grâce à la mobilisation de la communauté. L'organisation B a réalisé les premiers travaux de terrassement, notamment le nivellement et l'aplanissement, a mis hors service l'ancien drainage et a creusé les nouveaux canaux et les nouvelles routes conformément au plan du site. De la terre a été extraite d'une carrière voisine et transportée jusqu'au site pour remblayer, niveler et compacter le sol des blocs. Enfin, un drainage tertiaire a été creusé autour des blocs d'abris.

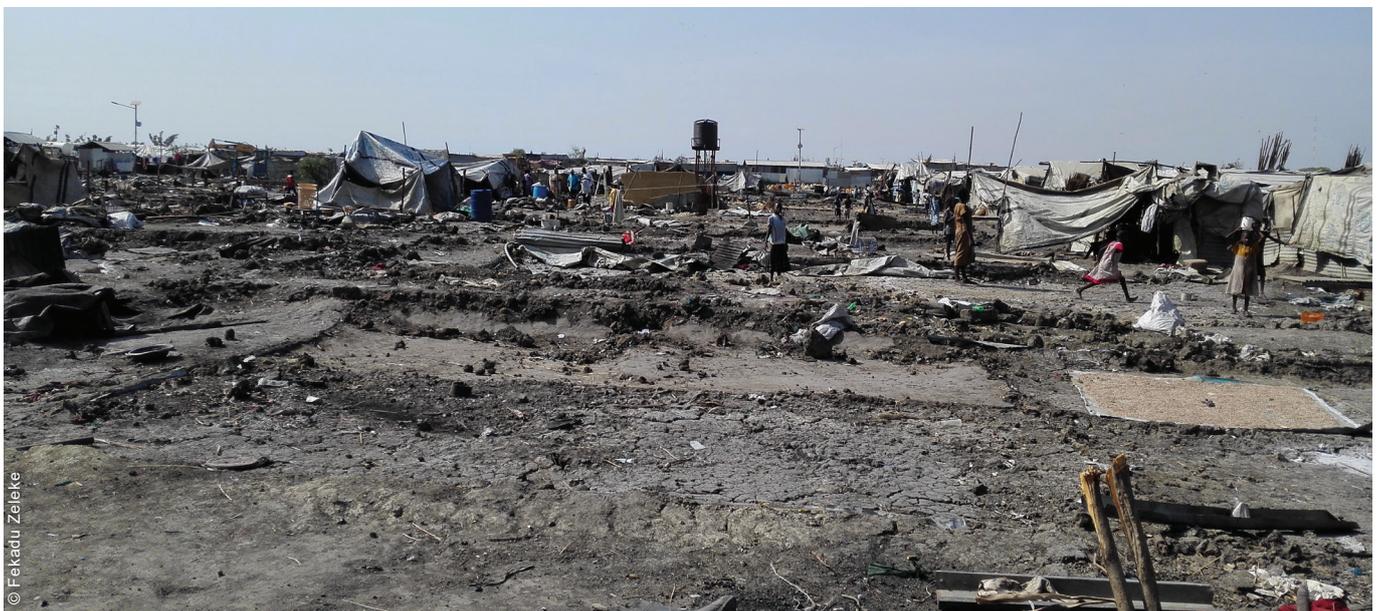
Une fois que les résidents d'un bloc ont été réinstallés sur le site de transit, les anciens abris ont été démolis et la zone nettoyée.

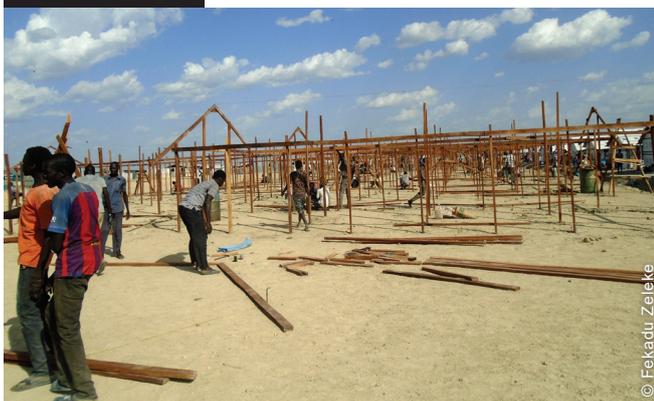
De nouveaux abris ont été construits par les membres de la communauté locale une fois le terrain aplani.

Cinquante-quatre membres de la communauté ont été formés à la délimitation, à la mise en place, à la construction et à l'entretien des abris. Ils ont ensuite formé leurs assistants sur le terrain. Les abris ont été construits dans le cadre d'un système de travail contre rémunération et agencés en blocs de quatre à six unités, afin d'optimiser l'espace disponible pour les infrastructures et les services.

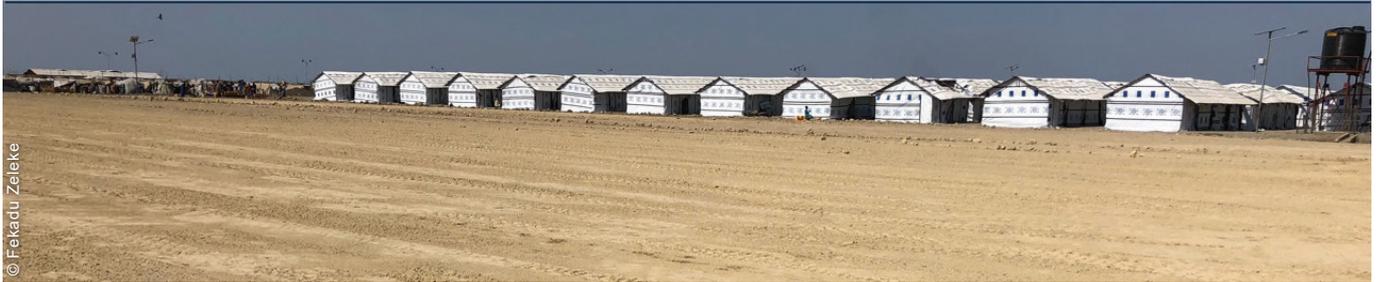
Parmi les activités prioritaires de remise en état figuraient le remblayage, le nivellement du terrain, la reconstruction du système de drainage et la remise en état des routes secondaires, ainsi que la réorganisation de l'espace pour améliorer l'accès aux services.

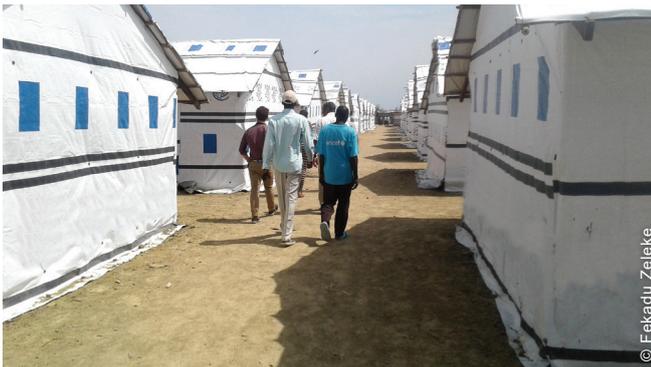
Les nouveaux abris étaient plus hauts et plus grands pour assurer une meilleure ventilation et une plus grande intimité.

celle offerte par les abris collectifs existants. Les nouveaux abris étaient plus grands que les anciens, afin de permettre une meilleure ventilation, et étaient dotés d'une avancée de toit permettant de fournir de l'ombre pour les activités extérieures.

Les abris comprenaient une charpente en bois, et les murs et le toit étaient faits de bâches en plastique. Presque tous les matériaux ont été achetés à l'extérieur de Malakal, en raison de leur indisponibilité sur le marché local et afin de protéger l'environnement physique déjà endommagé d'une détérioration supplémentaire.
