ESTUDIO DE CASO

COLOMBIA 2010-2011/INUNDACIONES

CRISIS	Inundaciones (Colombia), De 2010 a 2011.
TOTAL DE VIVIENDAS DAÑADAS	Más de 350.000
LUGAR DEL PROYECTO	Departamento de Chocó
BENEFICIARIOS	5.463 personas de cinco comunidades 80 hogares en la aldea seleccionada departamento de Chocó
PRODUCTOS DEL PROYECTO	80 casas elevadas 1,1 km de pasarelas Actividades de reducción del riesgo de desastres para 5.527 personas 5.463 personas de cinco comunidades
TASA DE OCUPACIÓN EN EL MOMENTO DEL TRASPASO	100%
TAMAÑO DE LAS VIVIENDAS	70m²
COSTO DE LOS MATERIALES POR VIVIENDAS	3.000 dólares EE.UU.
COSTO DEL PROYECTO POR HOGAR	5.300 dólares EE.UU.

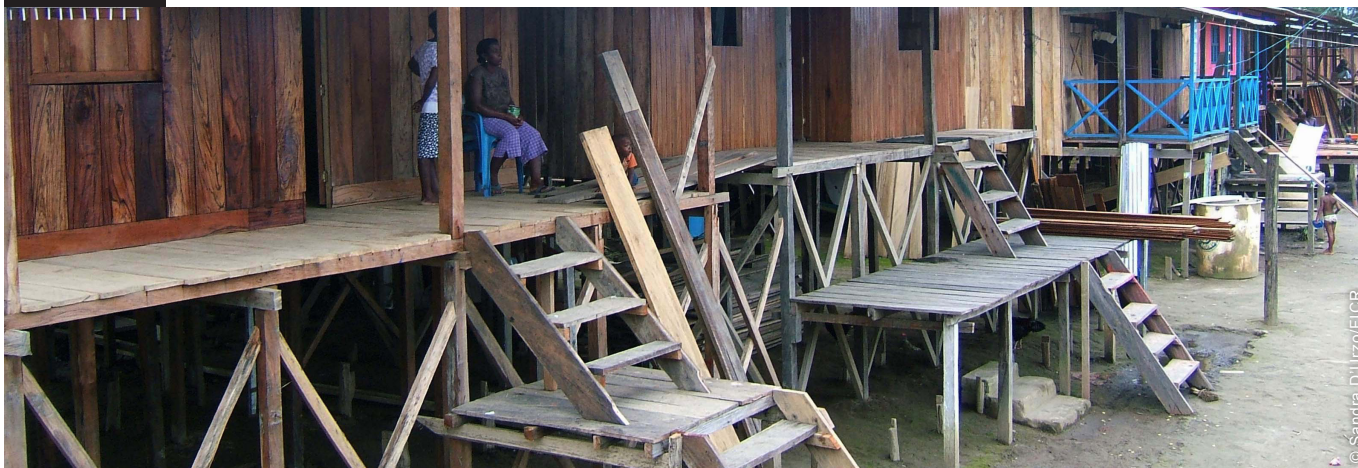
En una aldea "modelo", la organización construyó 80 casas elevadas e infraestructura comunitaria.

Se construyó entonces una casa piloto, elevada en 2,5 m, para demostrar la técnica de construcción. Las familias necesitarían tiempo para acostumbrarse al nuevo diseño, especialmente en la temporada seca, pero les entusiasmaba la idea de poder vivir "en la primera planta" y escapar a los efectos de las inundaciones. En total, se construyeron 80 casas nuevas.

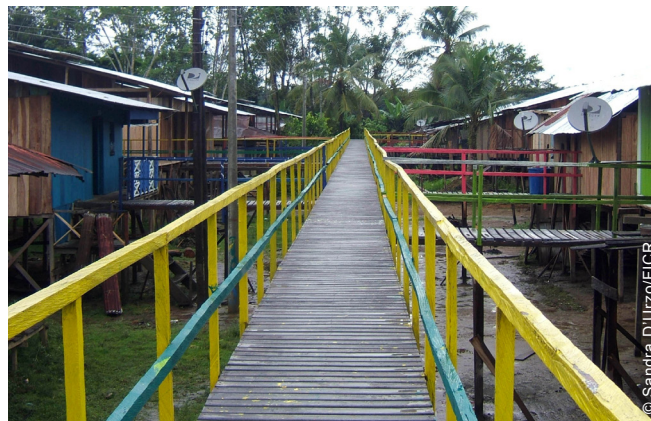
Se construyeron pasarelas elevadas para que la comunidad se mantuviera conectada cuando llegaran las próximas inundaciones.

Se construyeron varias pasarelas elevadas, de una longitud total de 1,1 km, para conectar el muelle principal con la mayoría de

los hogares, las escuelas, los edificios comunitarios y el jardín colectivo.

Para la estructura de madera de las pasarelas se utilizaron elementos de barandillas de madera reciclados, que se recubrieron con bloques de plástico reciclado (para los que se utilizaron 1 millón de botellas de plástico). Con esta solución se ahorró un tercio de lo que habría costado el uso de madera nueva. Además, el empleo de materiales reciclados evitó la utilización de 2.800 tablas de madera, lo que habría supuesto la tala de 15 árboles que habrían tardado 40 años en volver a crecer.

Los bloques de plástico reciclado tenían una duración garantizada de 20 años (con escaso mantenimiento), tres veces más que la duración de la madera.
